# 臺北市日新國小 歷史建築紅樓復舊整修 與仕招樓演藝廳新建

# 臺北市日新國小歷史建築紅樓復舊整修與仕招樓演藝廳新建

作品名稱 臺北市日新國小歷史建築紅樓  
復舊整修與仕招樓演藝廳新建  
捐贈單位 財團法人旺台環境文化基金會  
(整修與新建後無償捐贈臺北市  
大同區日新國民小學)  
事務所 林志崧建築師事務所  
建築師／林志崧  
參與人員／

## 建築物調查與施工紀錄

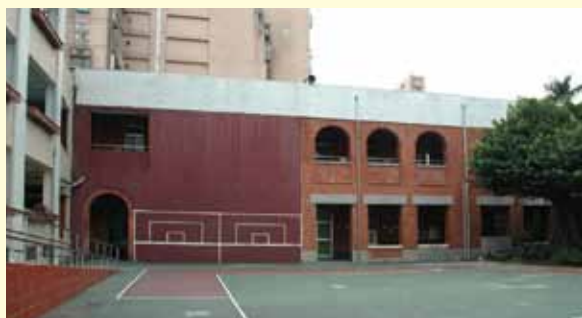
原網球場牆面

磚立面及洗石子都遭後期刷塗紅色油漆及水泥漆，破壞原有牆面質感。故為了

使建築物恢復原歷史建築風貌，使用上的油漆清除。了去漆劑與剔除方式將覆蓋在紅磚面

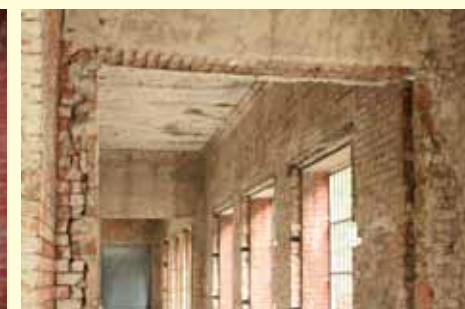
(f) 西側走廊去漆與更換破損磚材

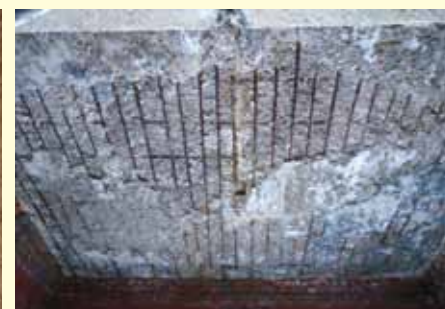
紅樓原況可見RC樓版的損壞剝落，勘察發現損壞情形有：RC樓版裂

天花保護層剝落且鋼筋外露

縫已達0.3mm以上；部份天花保護層剝落且鋼筋外露；鋼筋鏽蝕與結構應力破

壞。此次施作範圍將全部後走廊天花以300g/m<sup>2</sup>強化碳纖維材料補強。

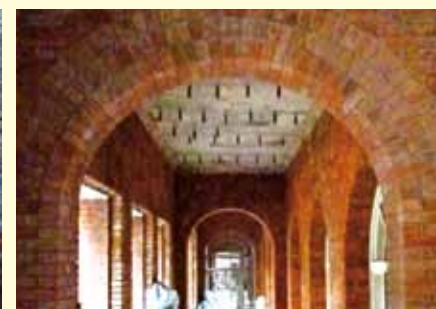
EPOXY 低壓裂縫補強

除、新管線槽設置教室天花板內、規劃電源供應開關箱體提高用電安全，並新施作46組空調於屋頂內。清水外牆磚面重新勾縫，西側走廊重新施作磨石子地坪，新施作北、中、南三處川堂及造型天花、木大門整修、車寄維護。廊道天花裂縫低壓灌注環氧樹脂

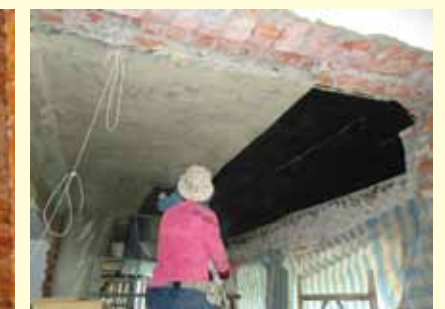
(f) 碳纖貼覆 EPOXY 塗佈

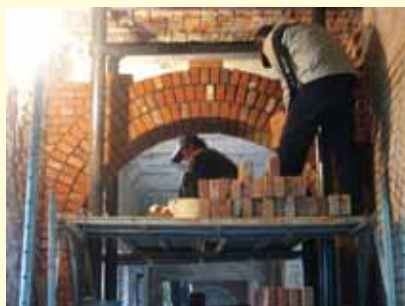
用蔡合源冷凍廠回收 TR 磚新砌圓拱 (f)

本次後廊道除了修補牆面缺陷以外另增加九處單元將原有方拱改成圓拱，使其前廊道與後廊道圓拱能有對稱一致性。

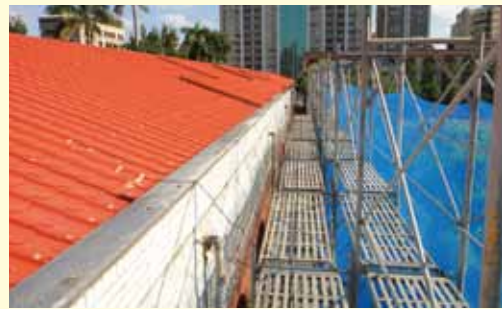
人字斜屋頂施作前已剝落撓曲脆化且部份漏水而悶熱無通風對流，此次更新工

原紅色舊屋頂

程提高屋脊高度並增加通風格柵，並將屋簷身出外牆，以解決通風對流的問題。

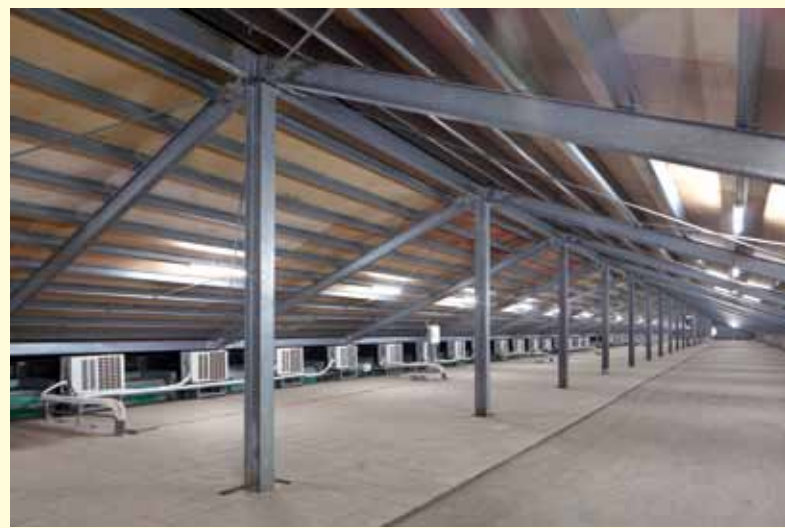
完成後整合 46 組空調機至屋頂內

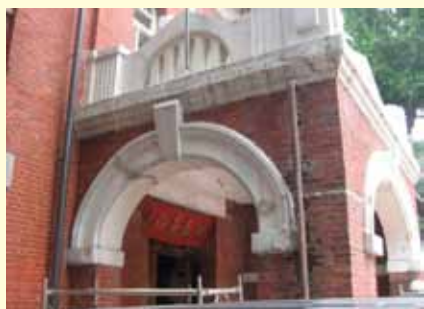
標的方向性。因在長時間風吹雨淋與地震的摧殘下，車寄牆面均出現嚴重裂縫與天花粉刷新剝落。藉此次修復將牆面、天花

車寄牆面紅磚髒污

與圓拱補強並重新施作防水，讓紅樓歷史建物可以永續長存。

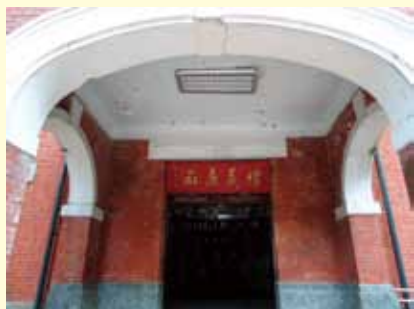
(f) 車寄圓拱與天花出現裂縫

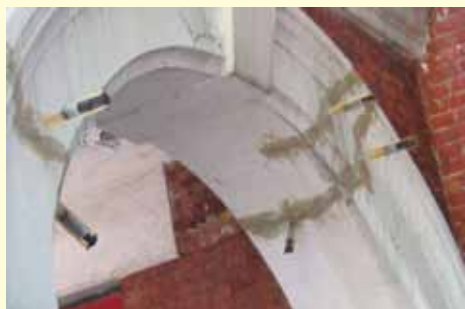
(f) 圓拱裂縫低壓灌注補強

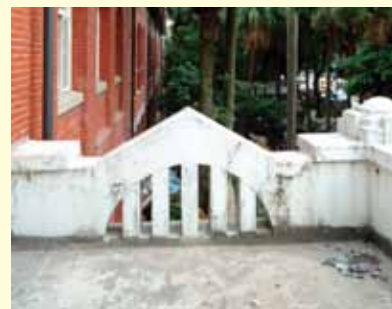
車寄屋頂多處裂縫造成漏水
