# 臺北市日新國小 歷史建築紅樓復舊整修 與仕招樓演藝廳新建

# 臺北市日新國小歷史建築紅樓復舊整修與仕招樓演藝廳新建

作品名稱 臺北市日新國小歷史建築紅樓  
復舊整修與仕招樓演藝廳新建  
捐贈單位 財團法人旺台環境文化基金會  
(整修與新建後無償捐贈臺北市  
大同區日新國民小學)  
事務所 林志崧建築師事務所  
建築師／林志崧  
參與人員／

## 建築物調查與施工紀錄

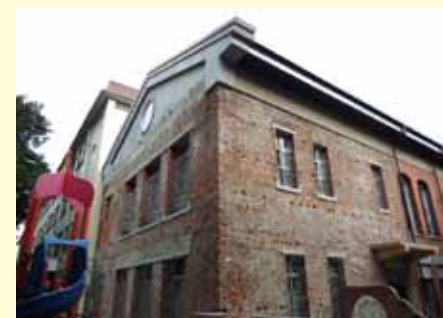
教具棟外牆粉刷層拆除

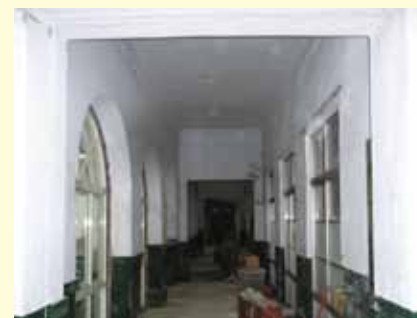
一樓西側廊道白色油漆牆面原況

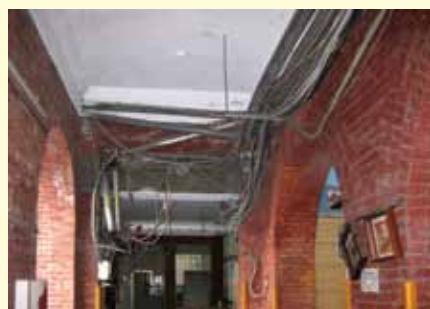
因原有歷史建築在設備管路配線上未保留適當空間，且隨著時代變遷設備的增加與更新，將舊有管線線路與新管線線路的銜接交錯，導致所有管線皆暴露在廊道天花下，影響觀瞻與安全。藉此次修復將所有機電設備管線集中管理且包覆隱藏於教室天花板內，以便日後易於維修及用電安全。

東側走廊管線原況

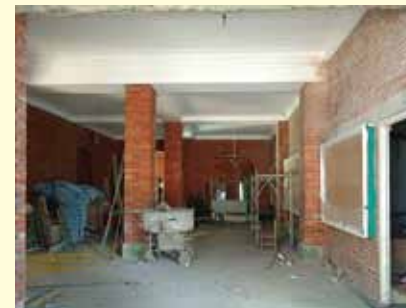
南側川堂整修中

北、中、南川堂整修及新設造型天花、木大門修復更新。

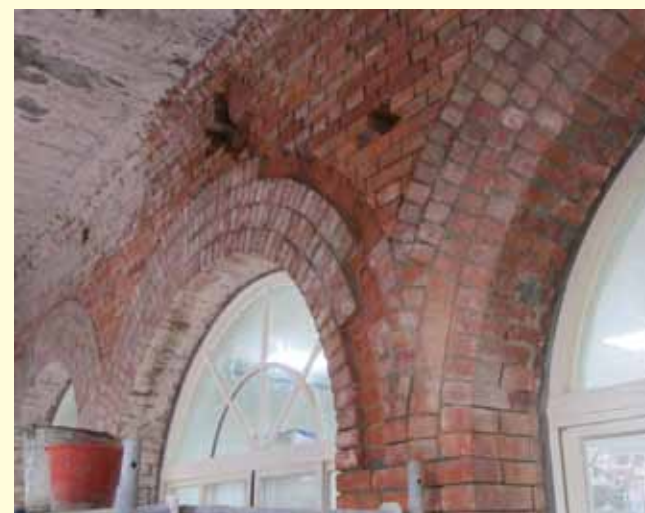
原牆面內之管線清除並整磚 (f)

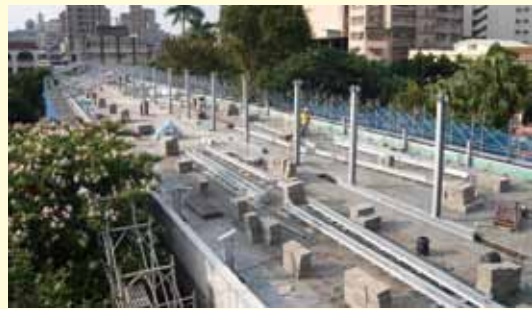
人字斜屋頂施作前已剝落撓曲脆化且部份漏水而悶熱無通風對流，此次更新工

新建屋頂鋼骨結構施工中

程提高屋脊高度並增加通風格柵，並將屋簷身出外牆，以解決通風對流的問題。

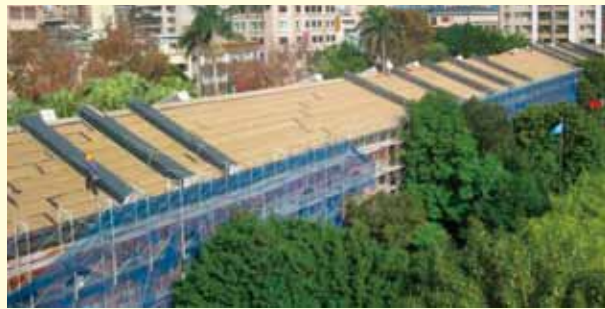
鋼瓦屋頂施作中
