# 臺北市日新國小 歷史建築紅樓復舊整修 與仕招樓演藝廳新建

# 臺北市日新國小歷史建築紅樓復舊整修與仕招樓演藝廳新建

作品名稱 臺北市日新國小歷史建築紅樓  
復舊整修與仕招樓演藝廳新建  
捐贈單位 財團法人旺台環境文化基金會  
(整修與新建後無償捐贈臺北市  
大同區日新國民小學)  
事務所 林志崧建築師事務所  
建築師／林志崧  
參與人員／

## 建築物調查與施工紀錄

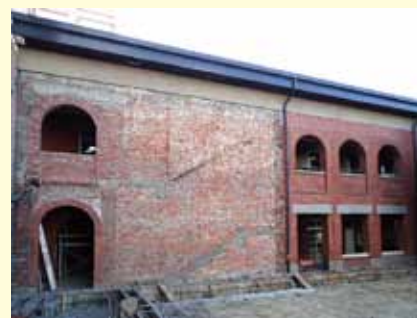
(f) 將覆蓋在紅磚面上的粉刷層剔除

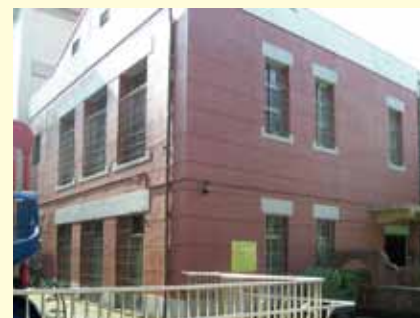
(f) 教具棟原況

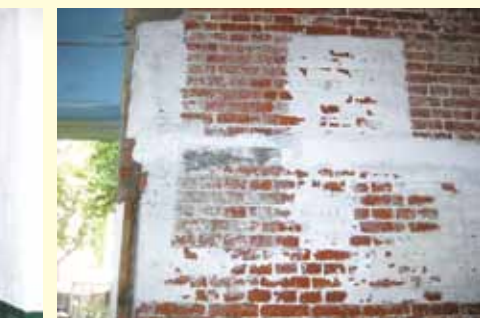
(f) 白色油漆牆面清洗中

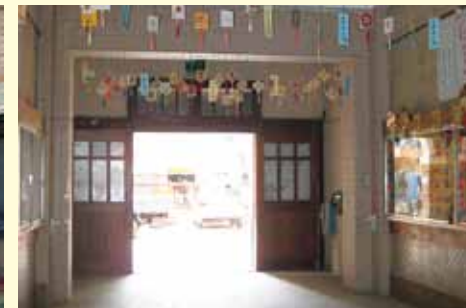
中央川堂大門原貌

北、中、南川堂整修及新設造型天花、木大門修復更新。

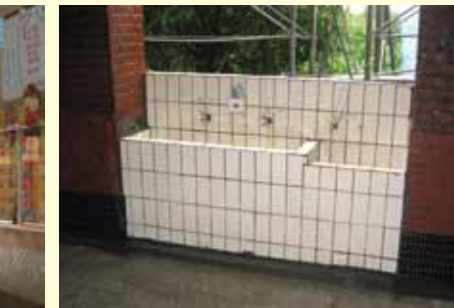
(f) 洗手台原貌

更新洗手台共8座。

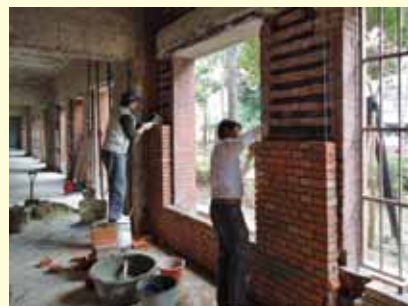
用蔡合源冷凍廠回收 TR 磚作填補 (f)

舊有一樓廊道除了卸除防盜鐵格柵與門窗更新外，此次廊道恢復工程將靠近太原路側牆面做全部整修，將覆蓋在原牆面粉刷層剔除至原紅磚面，

剔除後在原有破損與施工中破損的部位，使用基隆冷凍廠拆除再利用之TR磚作填補，雖耗時費工，卻也符合了
